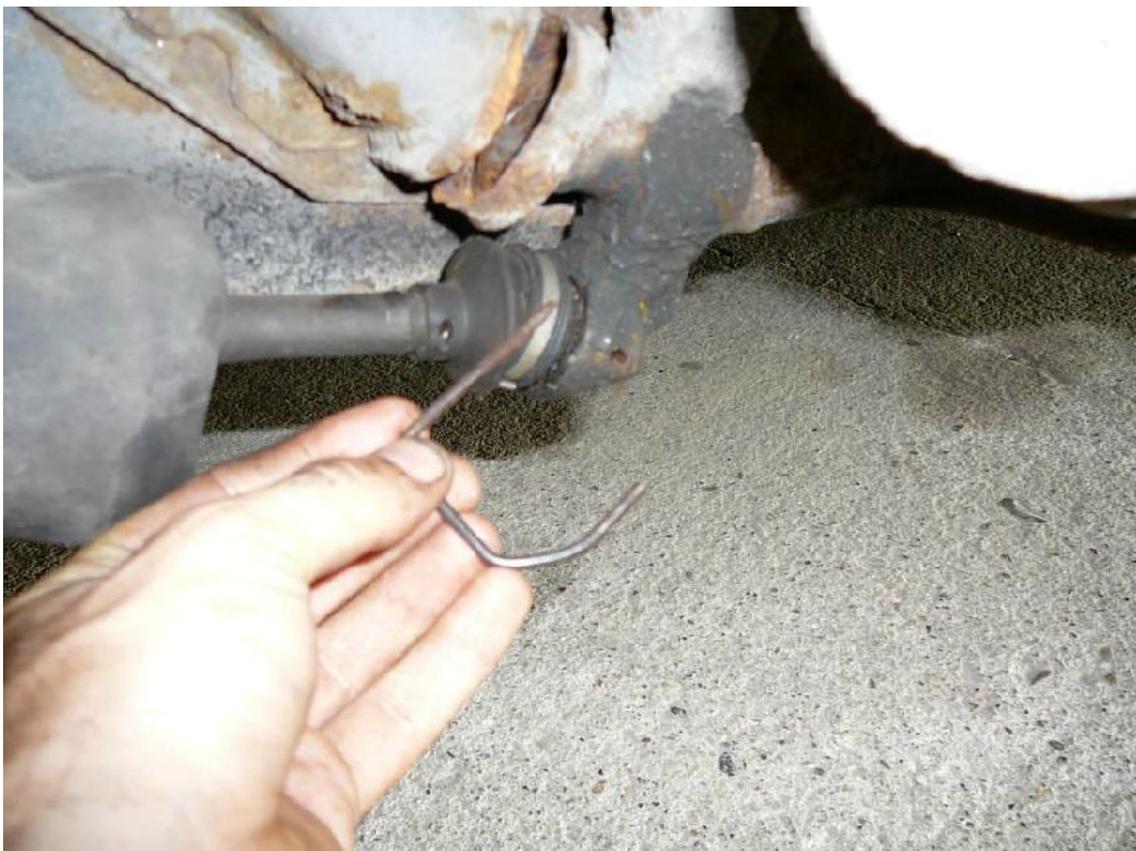
Si estrae la spina di bloccaggio tra la sede della sfera se la "tixe" aiutandoci magari con un cacciaspine appropriato

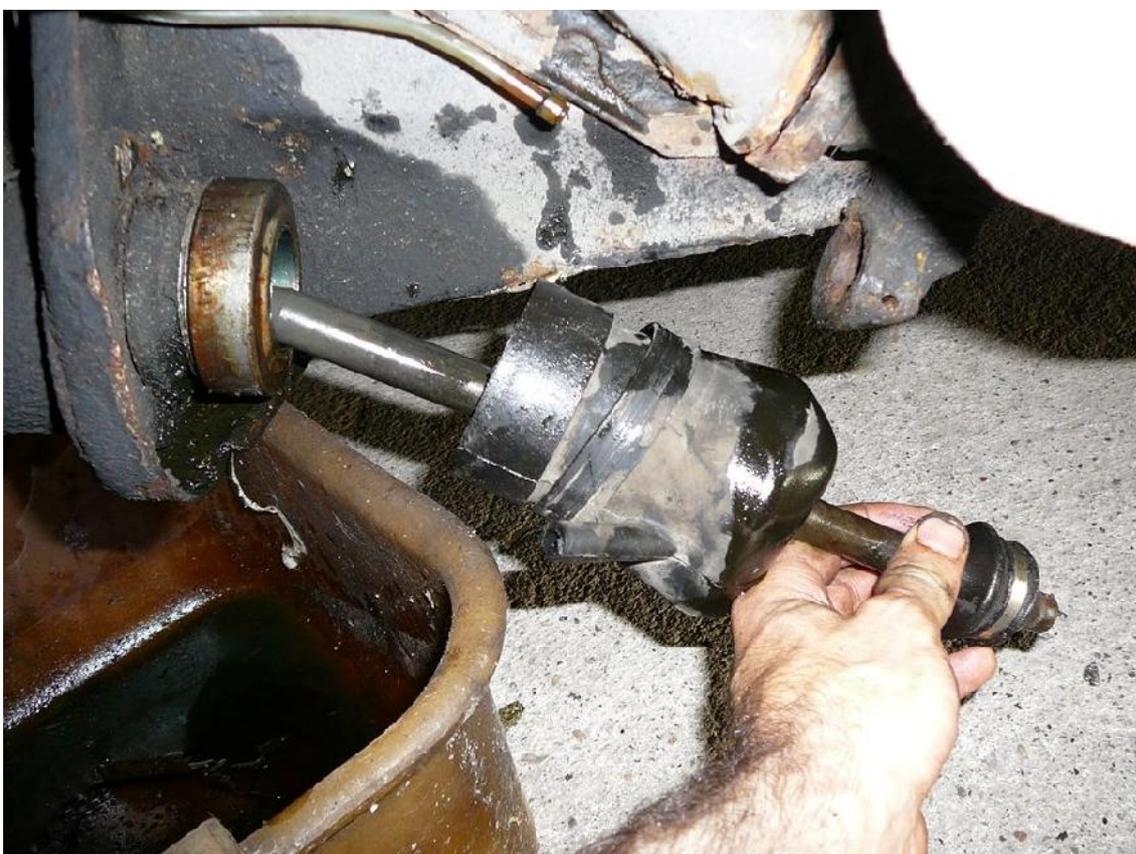
Si fa ruotare il pistone di 90 gradi in senso orario e si procede all'estrazione della sede sfera a dx e

successivamente della tige centrale innestata a SX

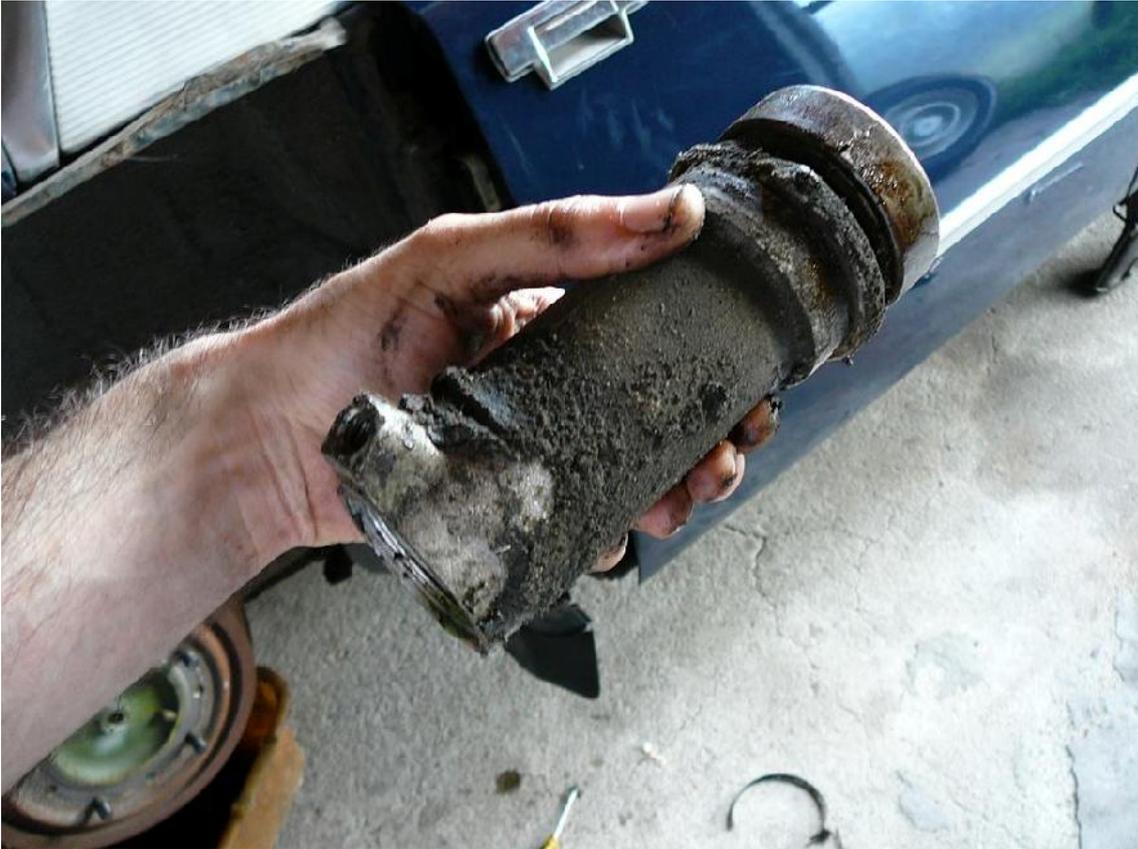
7

Le condizioni di questo cilindro sono migliori del precedente fatto il giorno prima. La ruggine era tanta che solo lo scalpello l'ha separato dal corpo unico che aveva formato

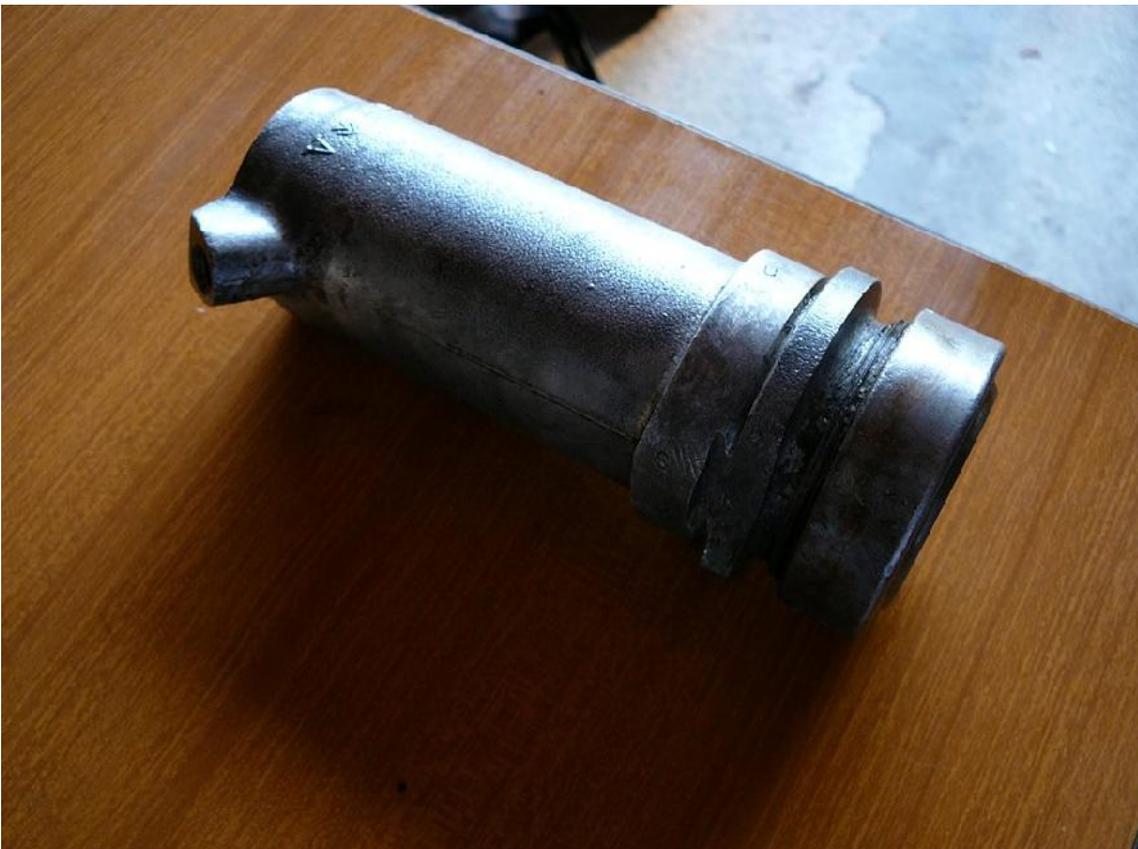
Ecco come si presenta dopo la cura

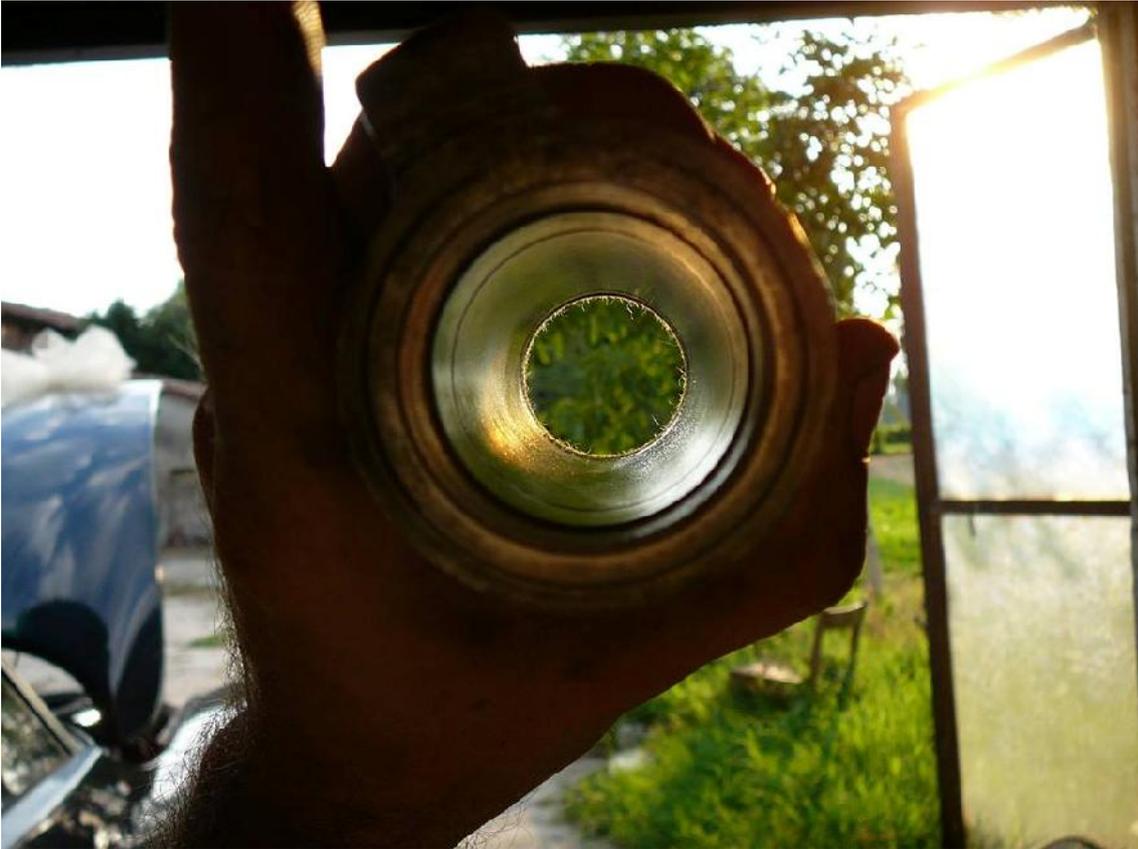
8

L'interno del cilindro invece va lavato con benzina (se il liquido idraulico è di origine minerale)  
altrimenti con alcool (se il liquido idraulico è di formulazione sintetica)

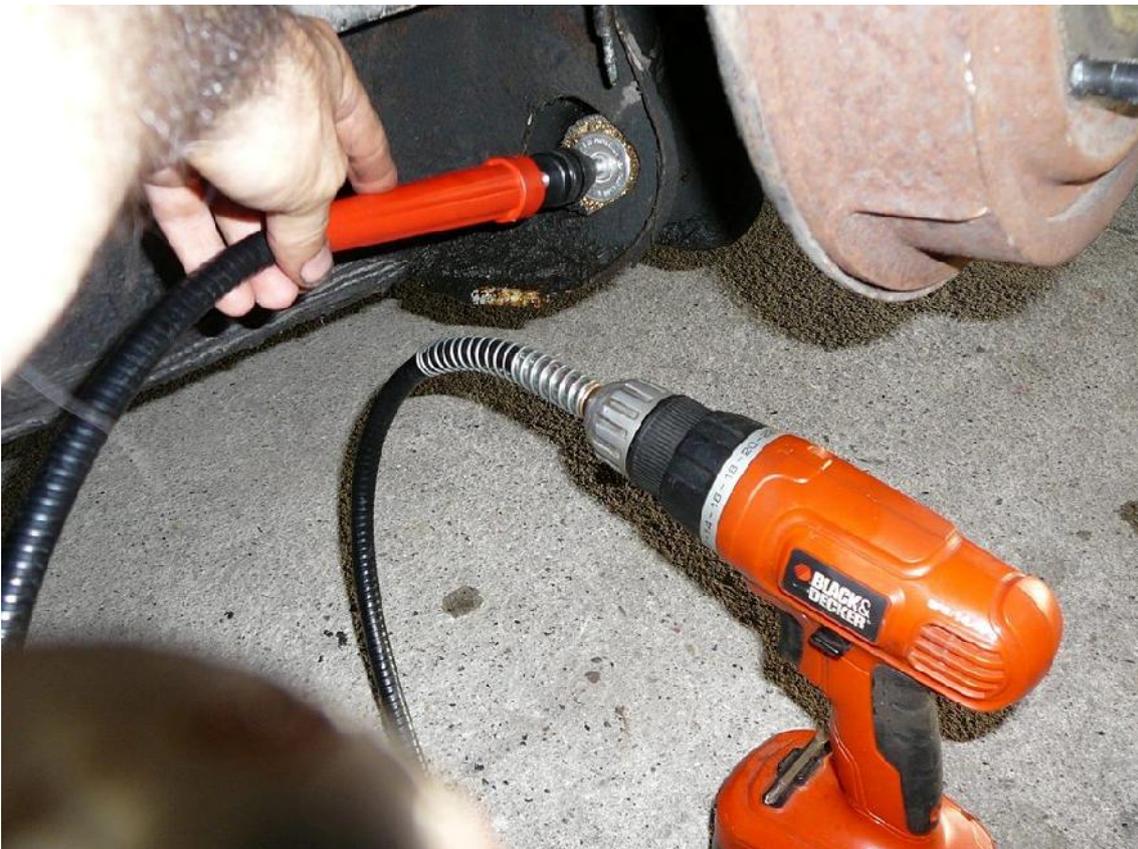
Con santa pazienza, si procede allo smeriglio dei detriti depositati all'interno del supporto. Il minimo granellino di sporco può deteriorare il cilindro entro poche oscillazioni

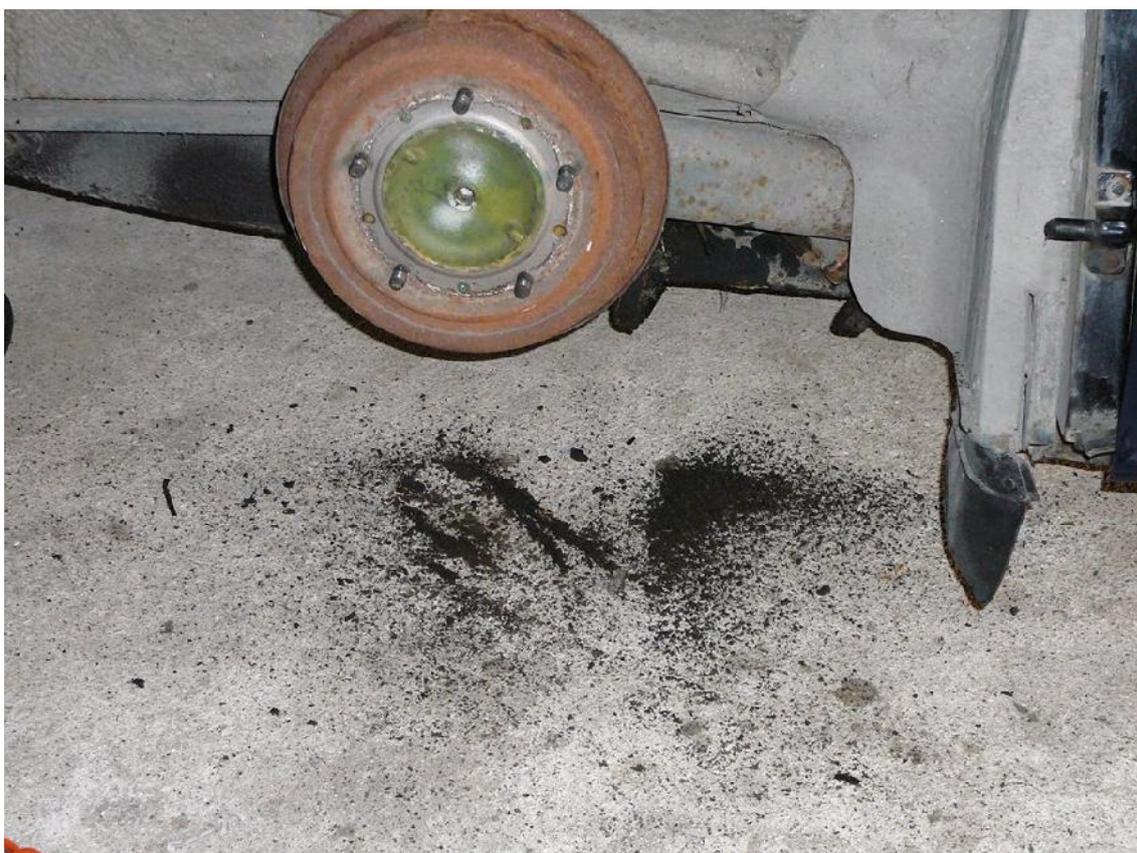
Ecco cos'è stato rimosso solo ad una prima passata...

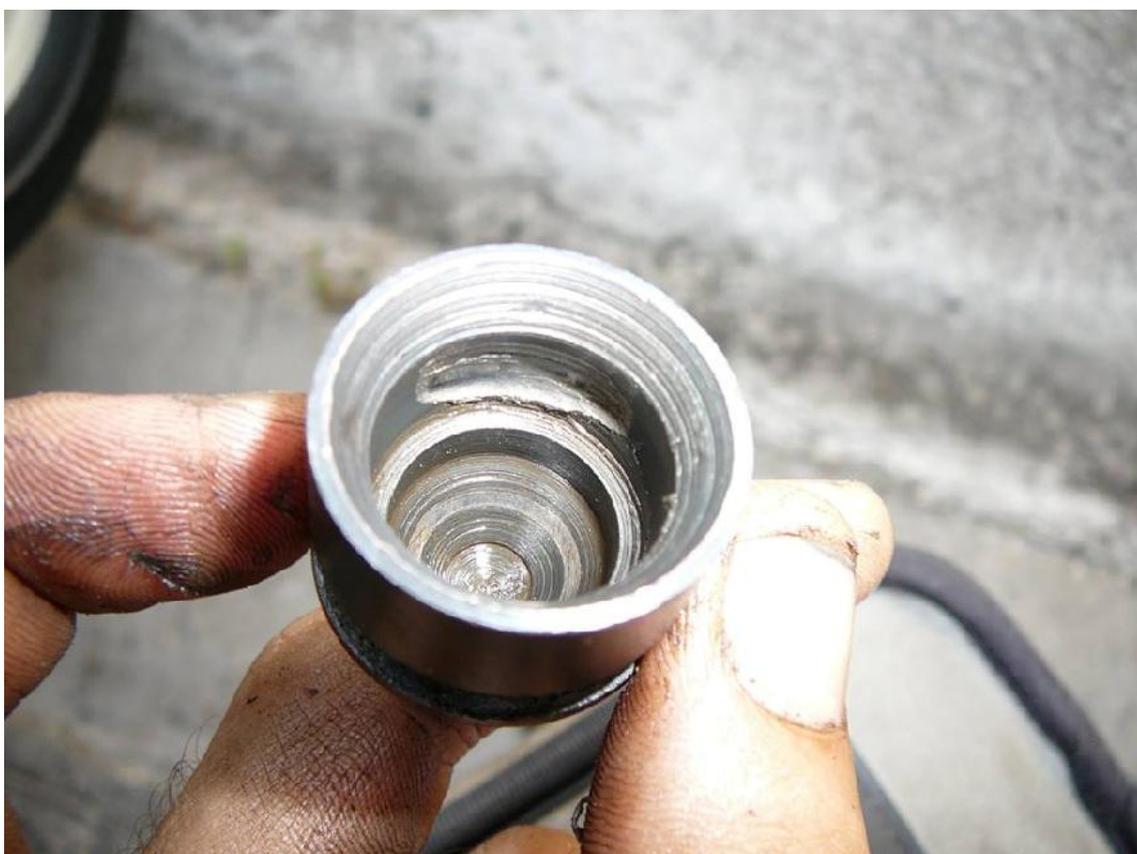
Un esame della vecchia sede della biglia, una volta pulita dal grasso, evidenzia un deterioramento ai lati del corpo interno

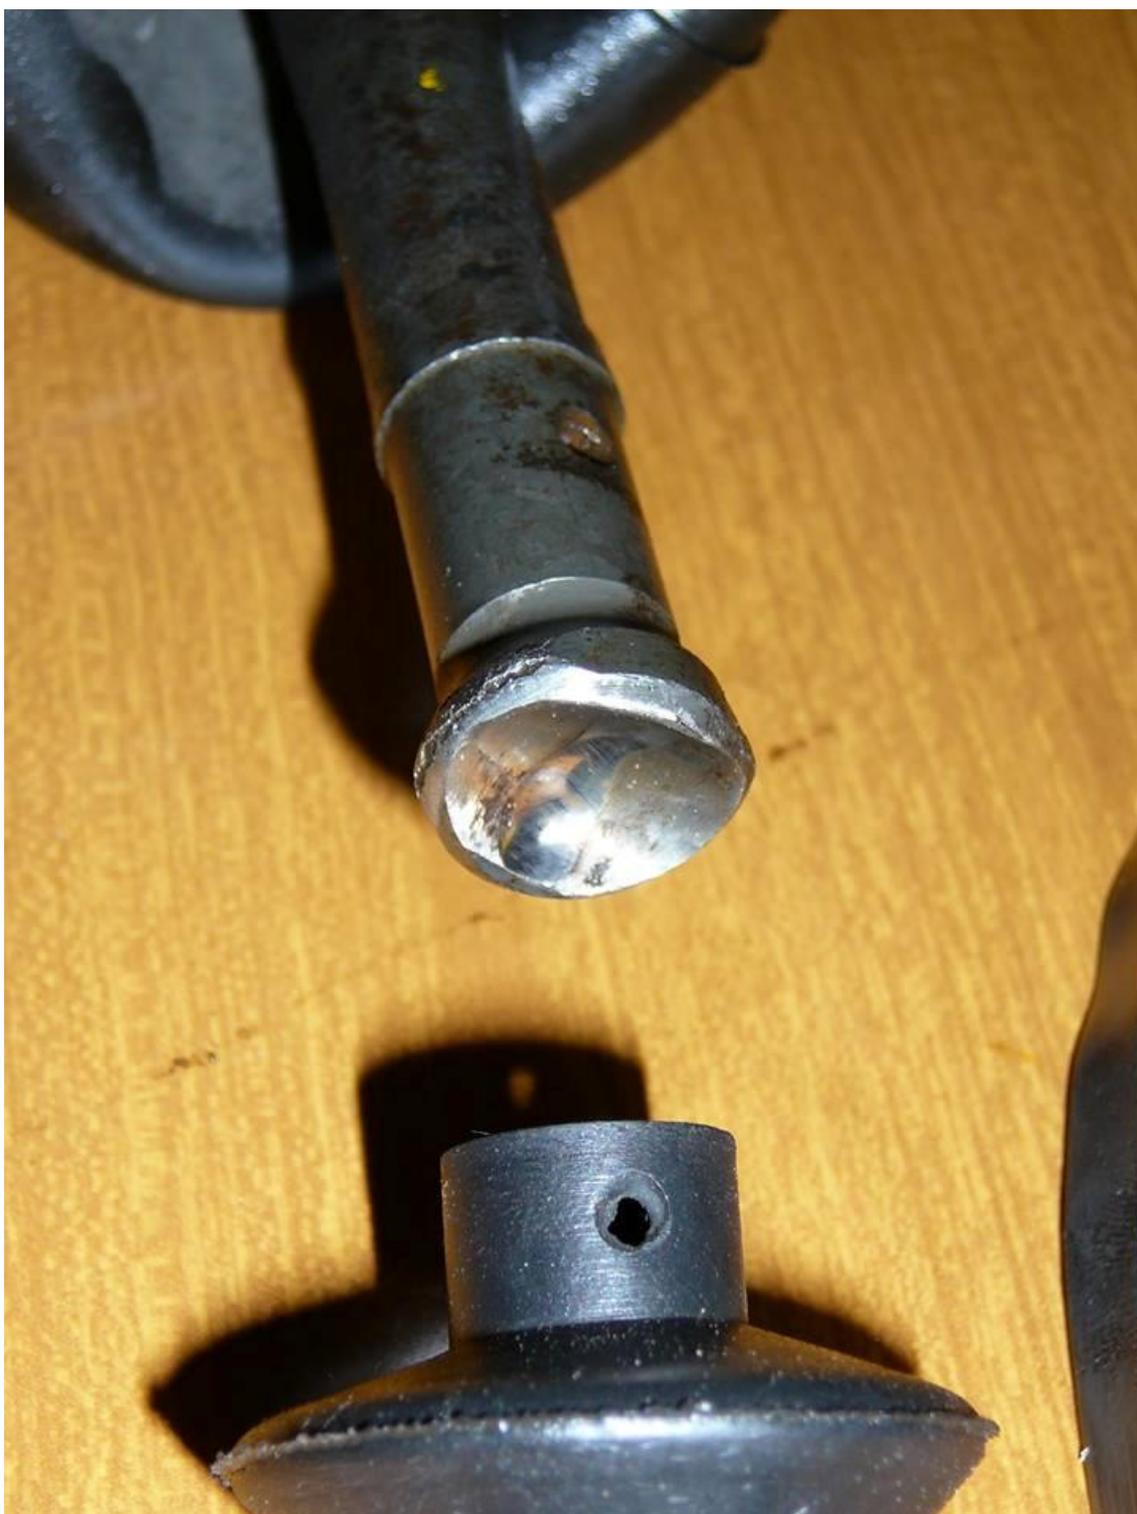
Discorso medesimo valido per la tige, la cui sede è consumata
